Brocken fallen von der Basilika

Umbauung der 500 Jahre alten Fenster sorgt für Gefahr – Dank Holz und Fangnetz jetzt sicher

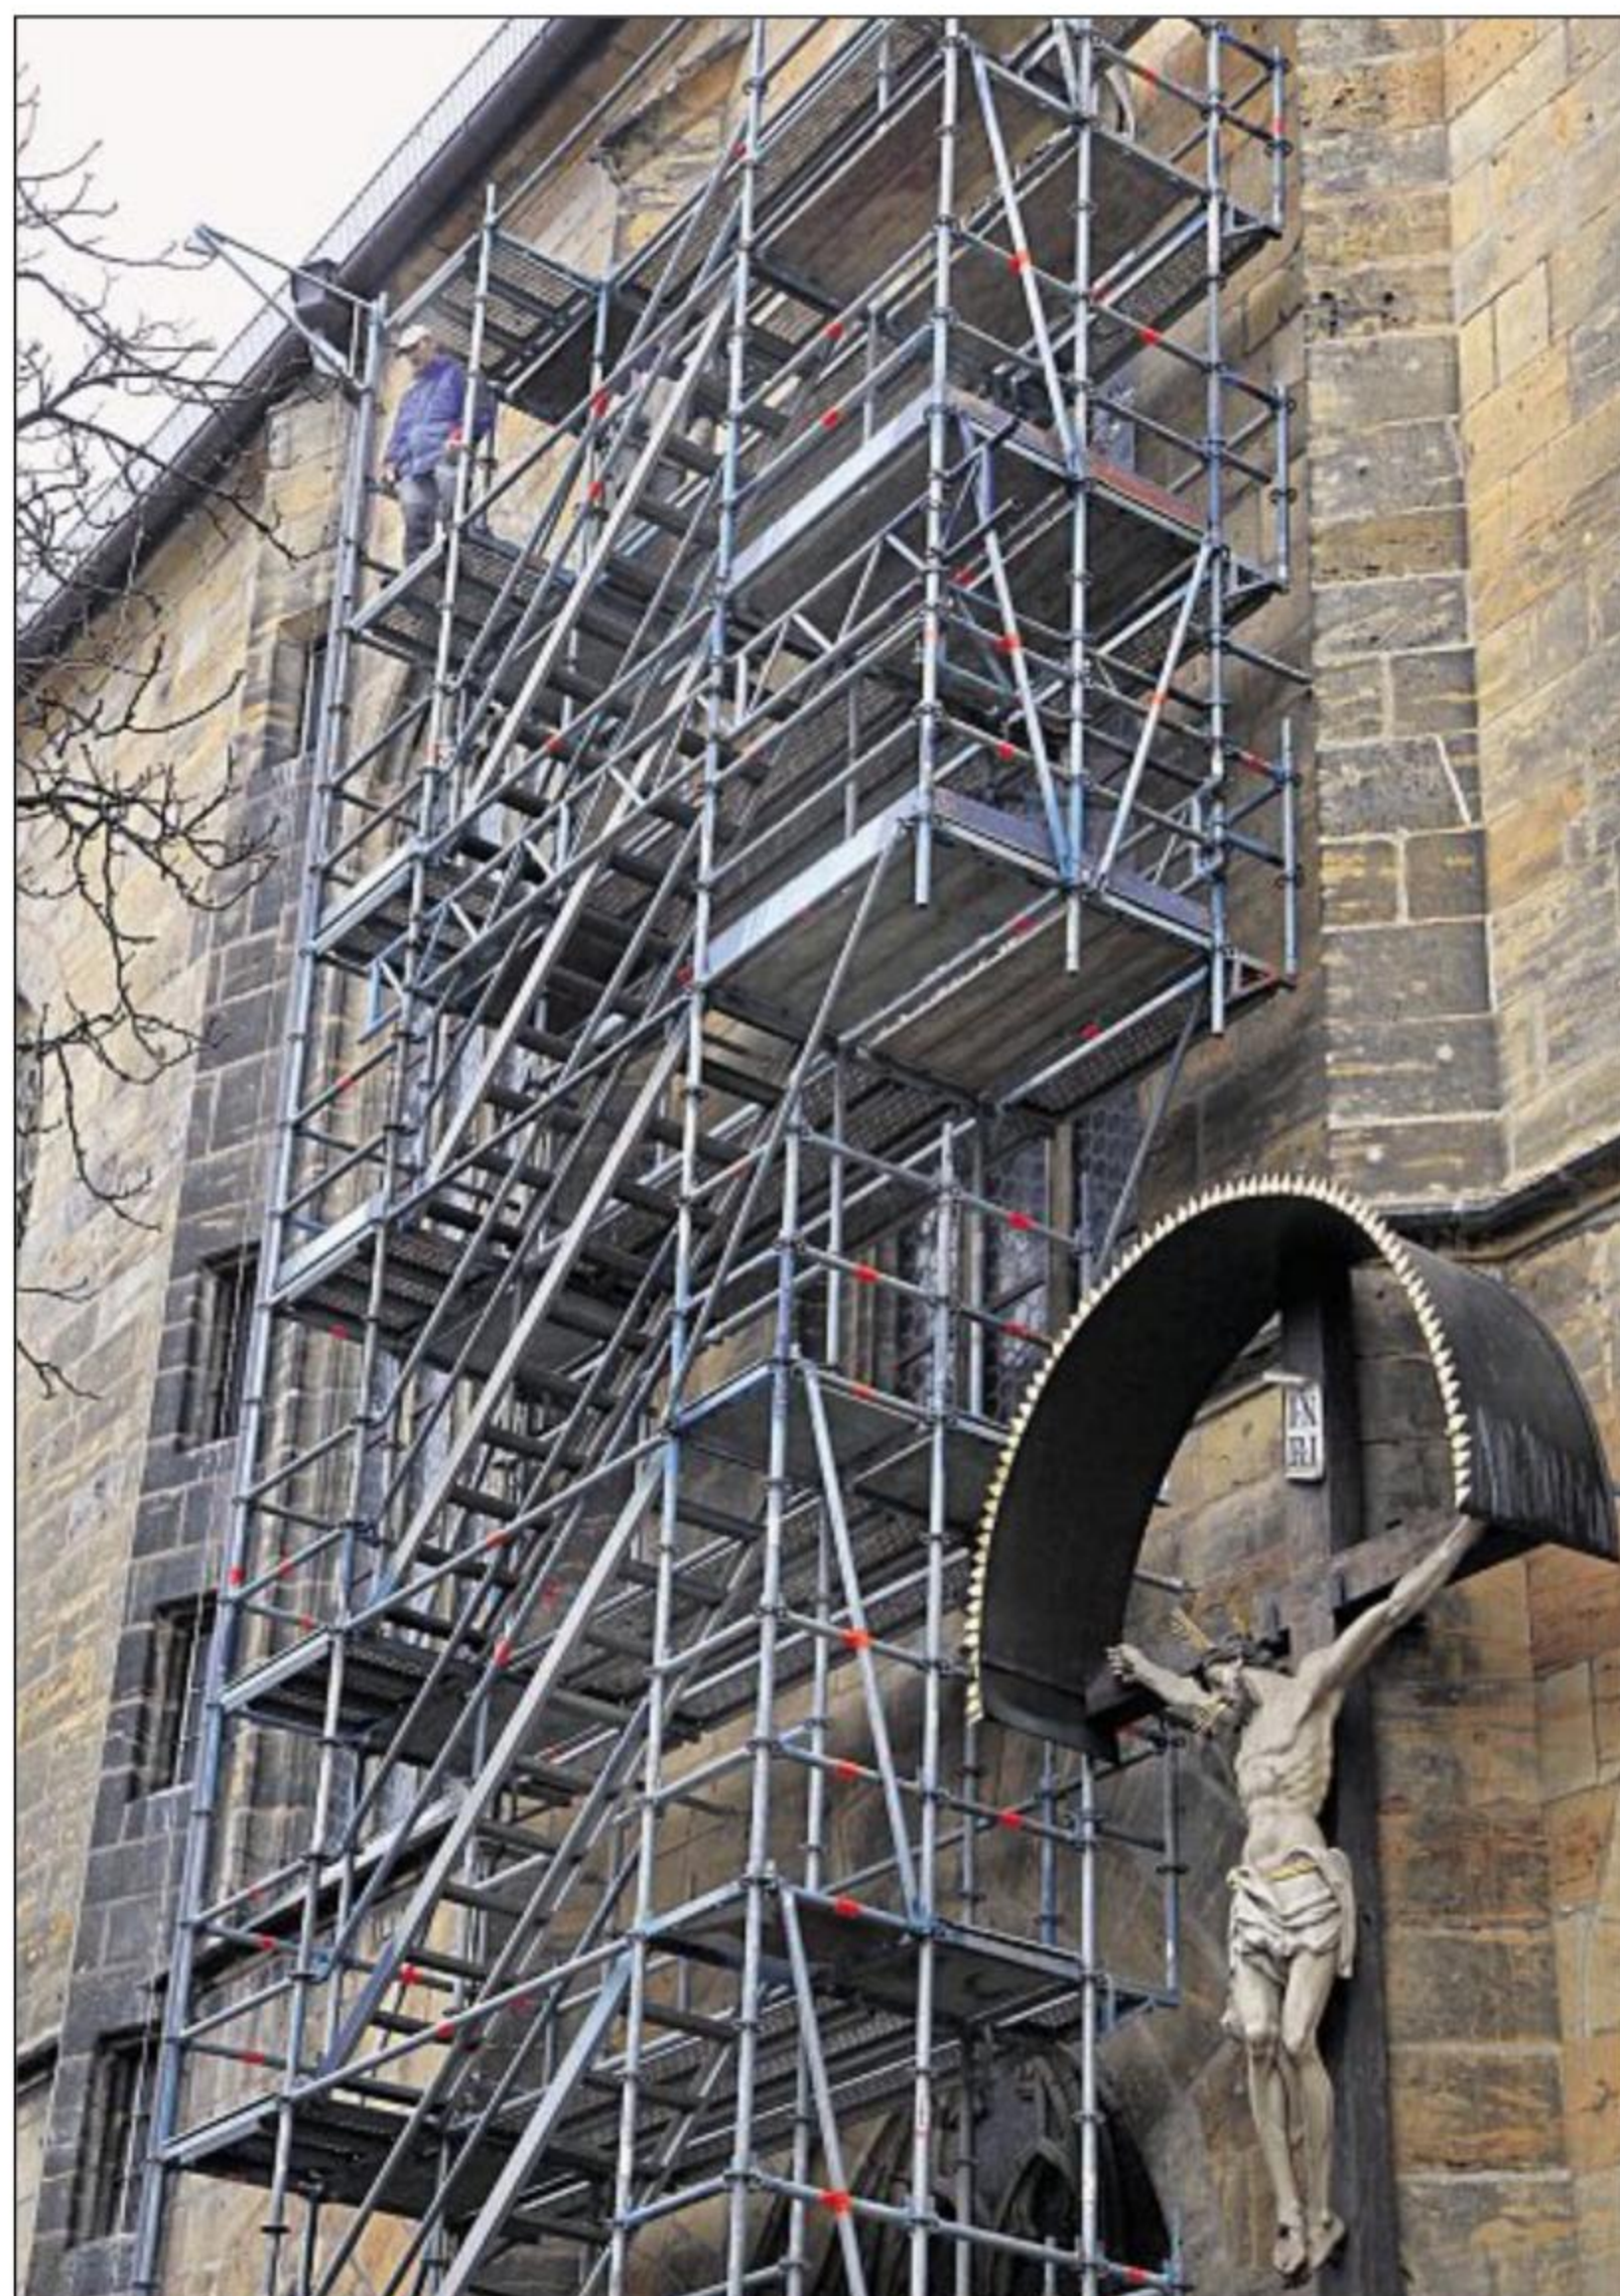
Dieses Gerüst dient dazu, vor der Turmsanierung den Glockenstuhl und die Decken im Inneren der Basilika zu stabilisieren. Bilde: Steinbacher (2), hzf

vorbereitet. Seit dieser Woche steht auf der Rückseite der Basilika ein Gerüst, das Zugang zum Glockenstuhl und zu den Decken verschafft. Beides muss laut Landgraf im Januar als nächstes stabilisiert werden, bevor die eigentliche Sanierung des rund 90 Meter hohen Turms im Frühjahr starten kann. Dafür muss ein gut 100 Meter hohes Gerüst aufgebaut werden. Der Auftrag werde noch im Winter ausgeschrieben. Mit der kompletten Sanierung des maroden Turms will Architektin Carola Setz spätestens in zwei Jahren fertig sein. (tk)

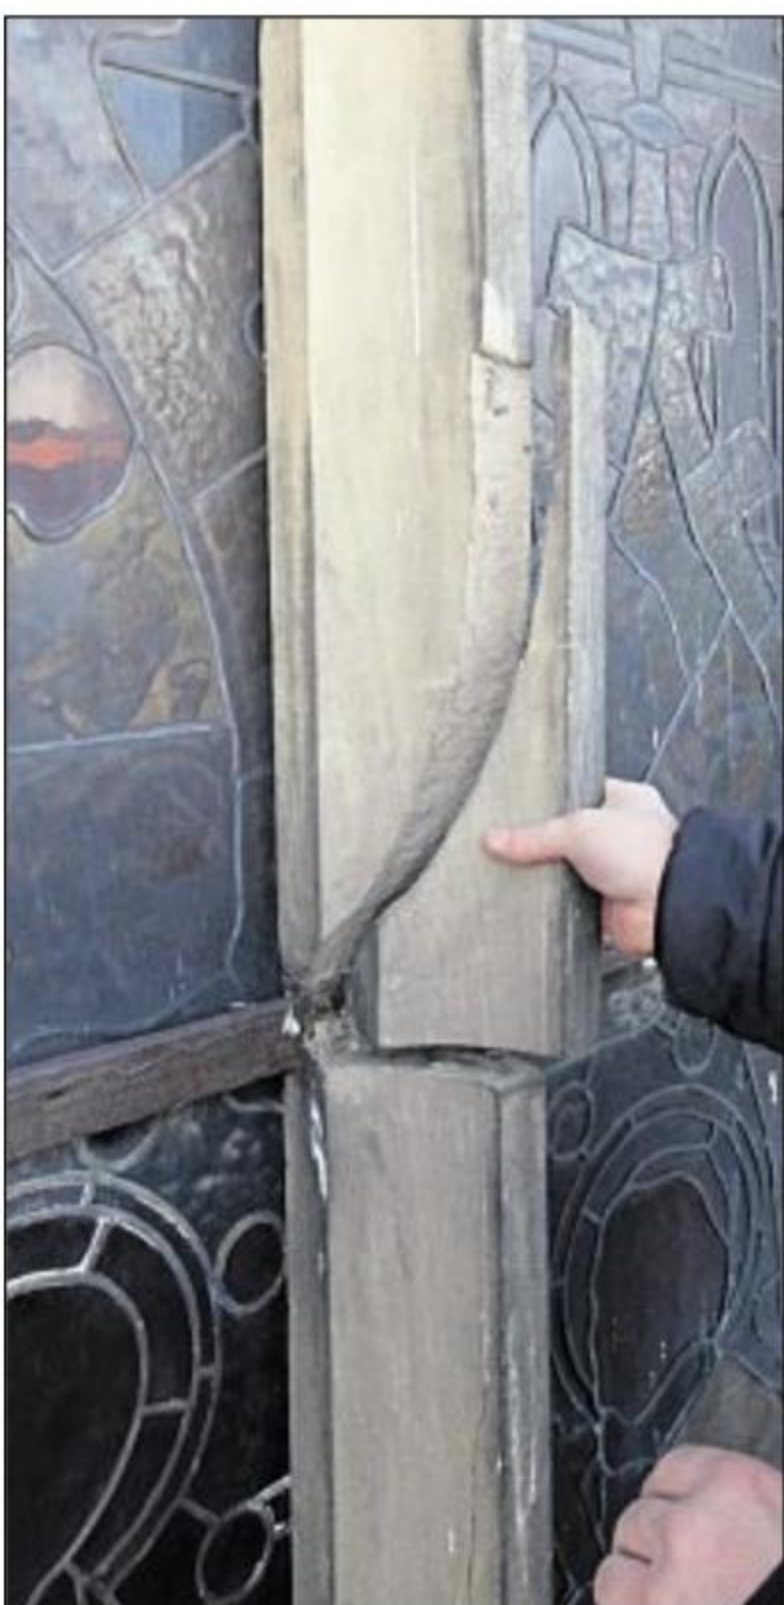
Amberg. (tk) Aus der Distanz war nichts zu sehen, auch mit dem Fernglas taten sich die Experten eher etwas schwer. Weil Stadtpfarrer Franz Meiler aber wiederholt darauf hingewiesen worden war, dass von der Basilika Brocken runterfallen, organisierte der für die Sanierung des Gotteshauses zuständige Planer Anton Landgraf einen Diplom-Restaurator. Der Regensburger Sebastian Endemann schnappte sich einen Hubwagen, sah genau hin und musste feststellen, dass vier Fenster kurz davor waren, aus dem Rahmen zu fallen.

Die Fenster haben über 500 Jahre auf dem Buckel, die Verstrebungen zwischen den Glasteilen stammen teilweise aus dem 19. Jahrhundert. Dass es zu Schäden kommt, ist nach den Worten des Stein-Experten nicht außergewöhnlich: „Der Wind rüttelt an den Fenstern. Das ist ganz normal, dass es sich durch die Druckspannung irgendwann einmal an der Seite löst. Und dann ist ja auch noch die Korrosion des Eisens.“

Teile wie diese drohten ungeschützt auf den Marktplatz zu fallen.

Die Verantwortlichen handelten sofort. „Wir haben eine statische Sicherung gemacht“, blickt Landgraf zurück und zeigt die Stellen, an denen den Formen angepasste Holzbalken hinter Fangnetzen Schlimmeres verhindern. „Das war der Zahn der Zeit“, antwortet Endemann auf die Frage, warum von den Fenstern der Martinskirche Gefahr ausging.

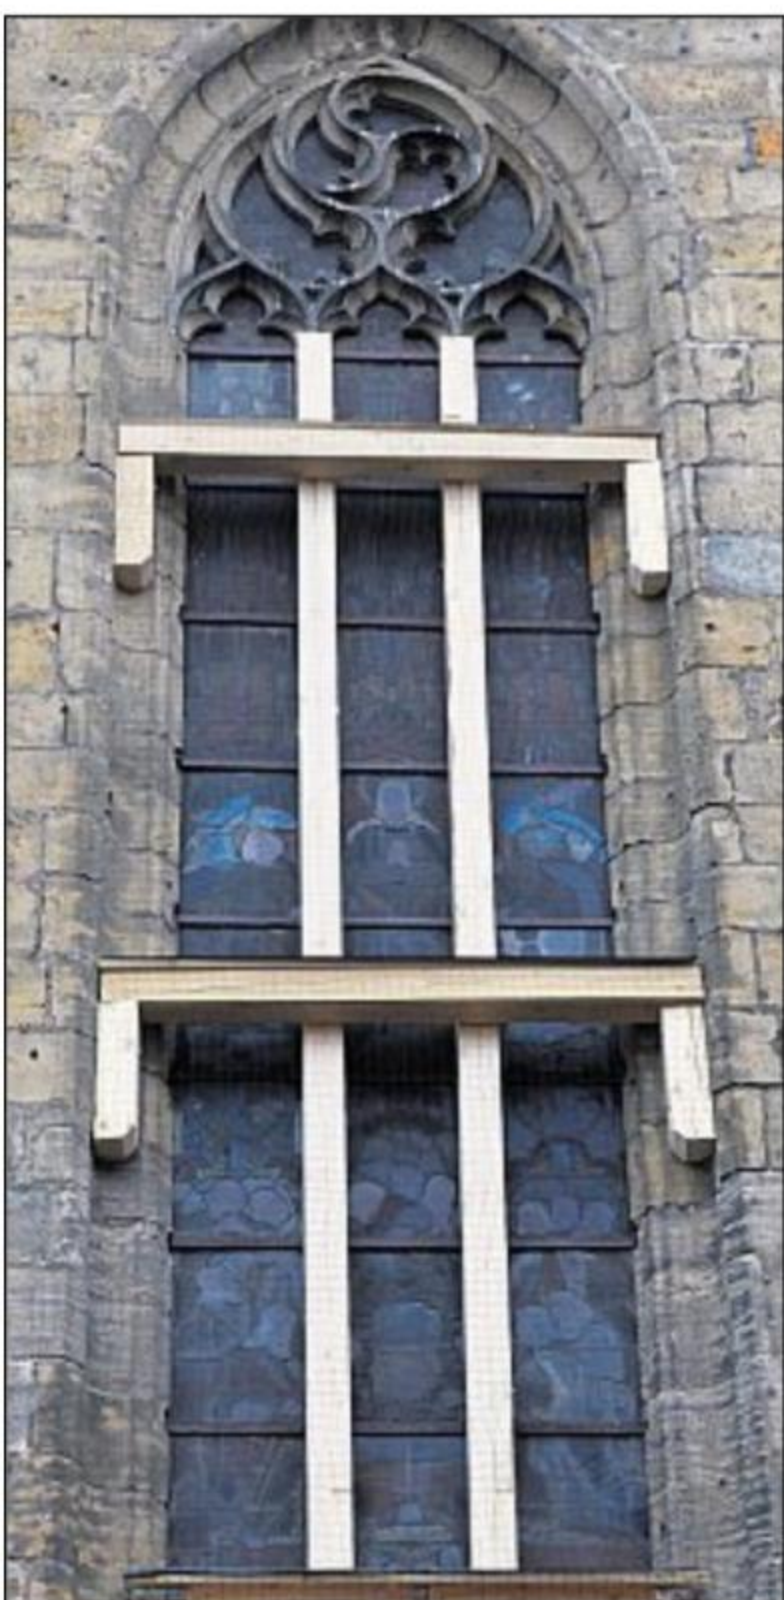
Die Fenster sind jetzt durch Fangnetze und Holzbalken gesichert.
