Noch nie so stabil wie jetzt

Fundamentsanierung an St. Martin abgeschlossen

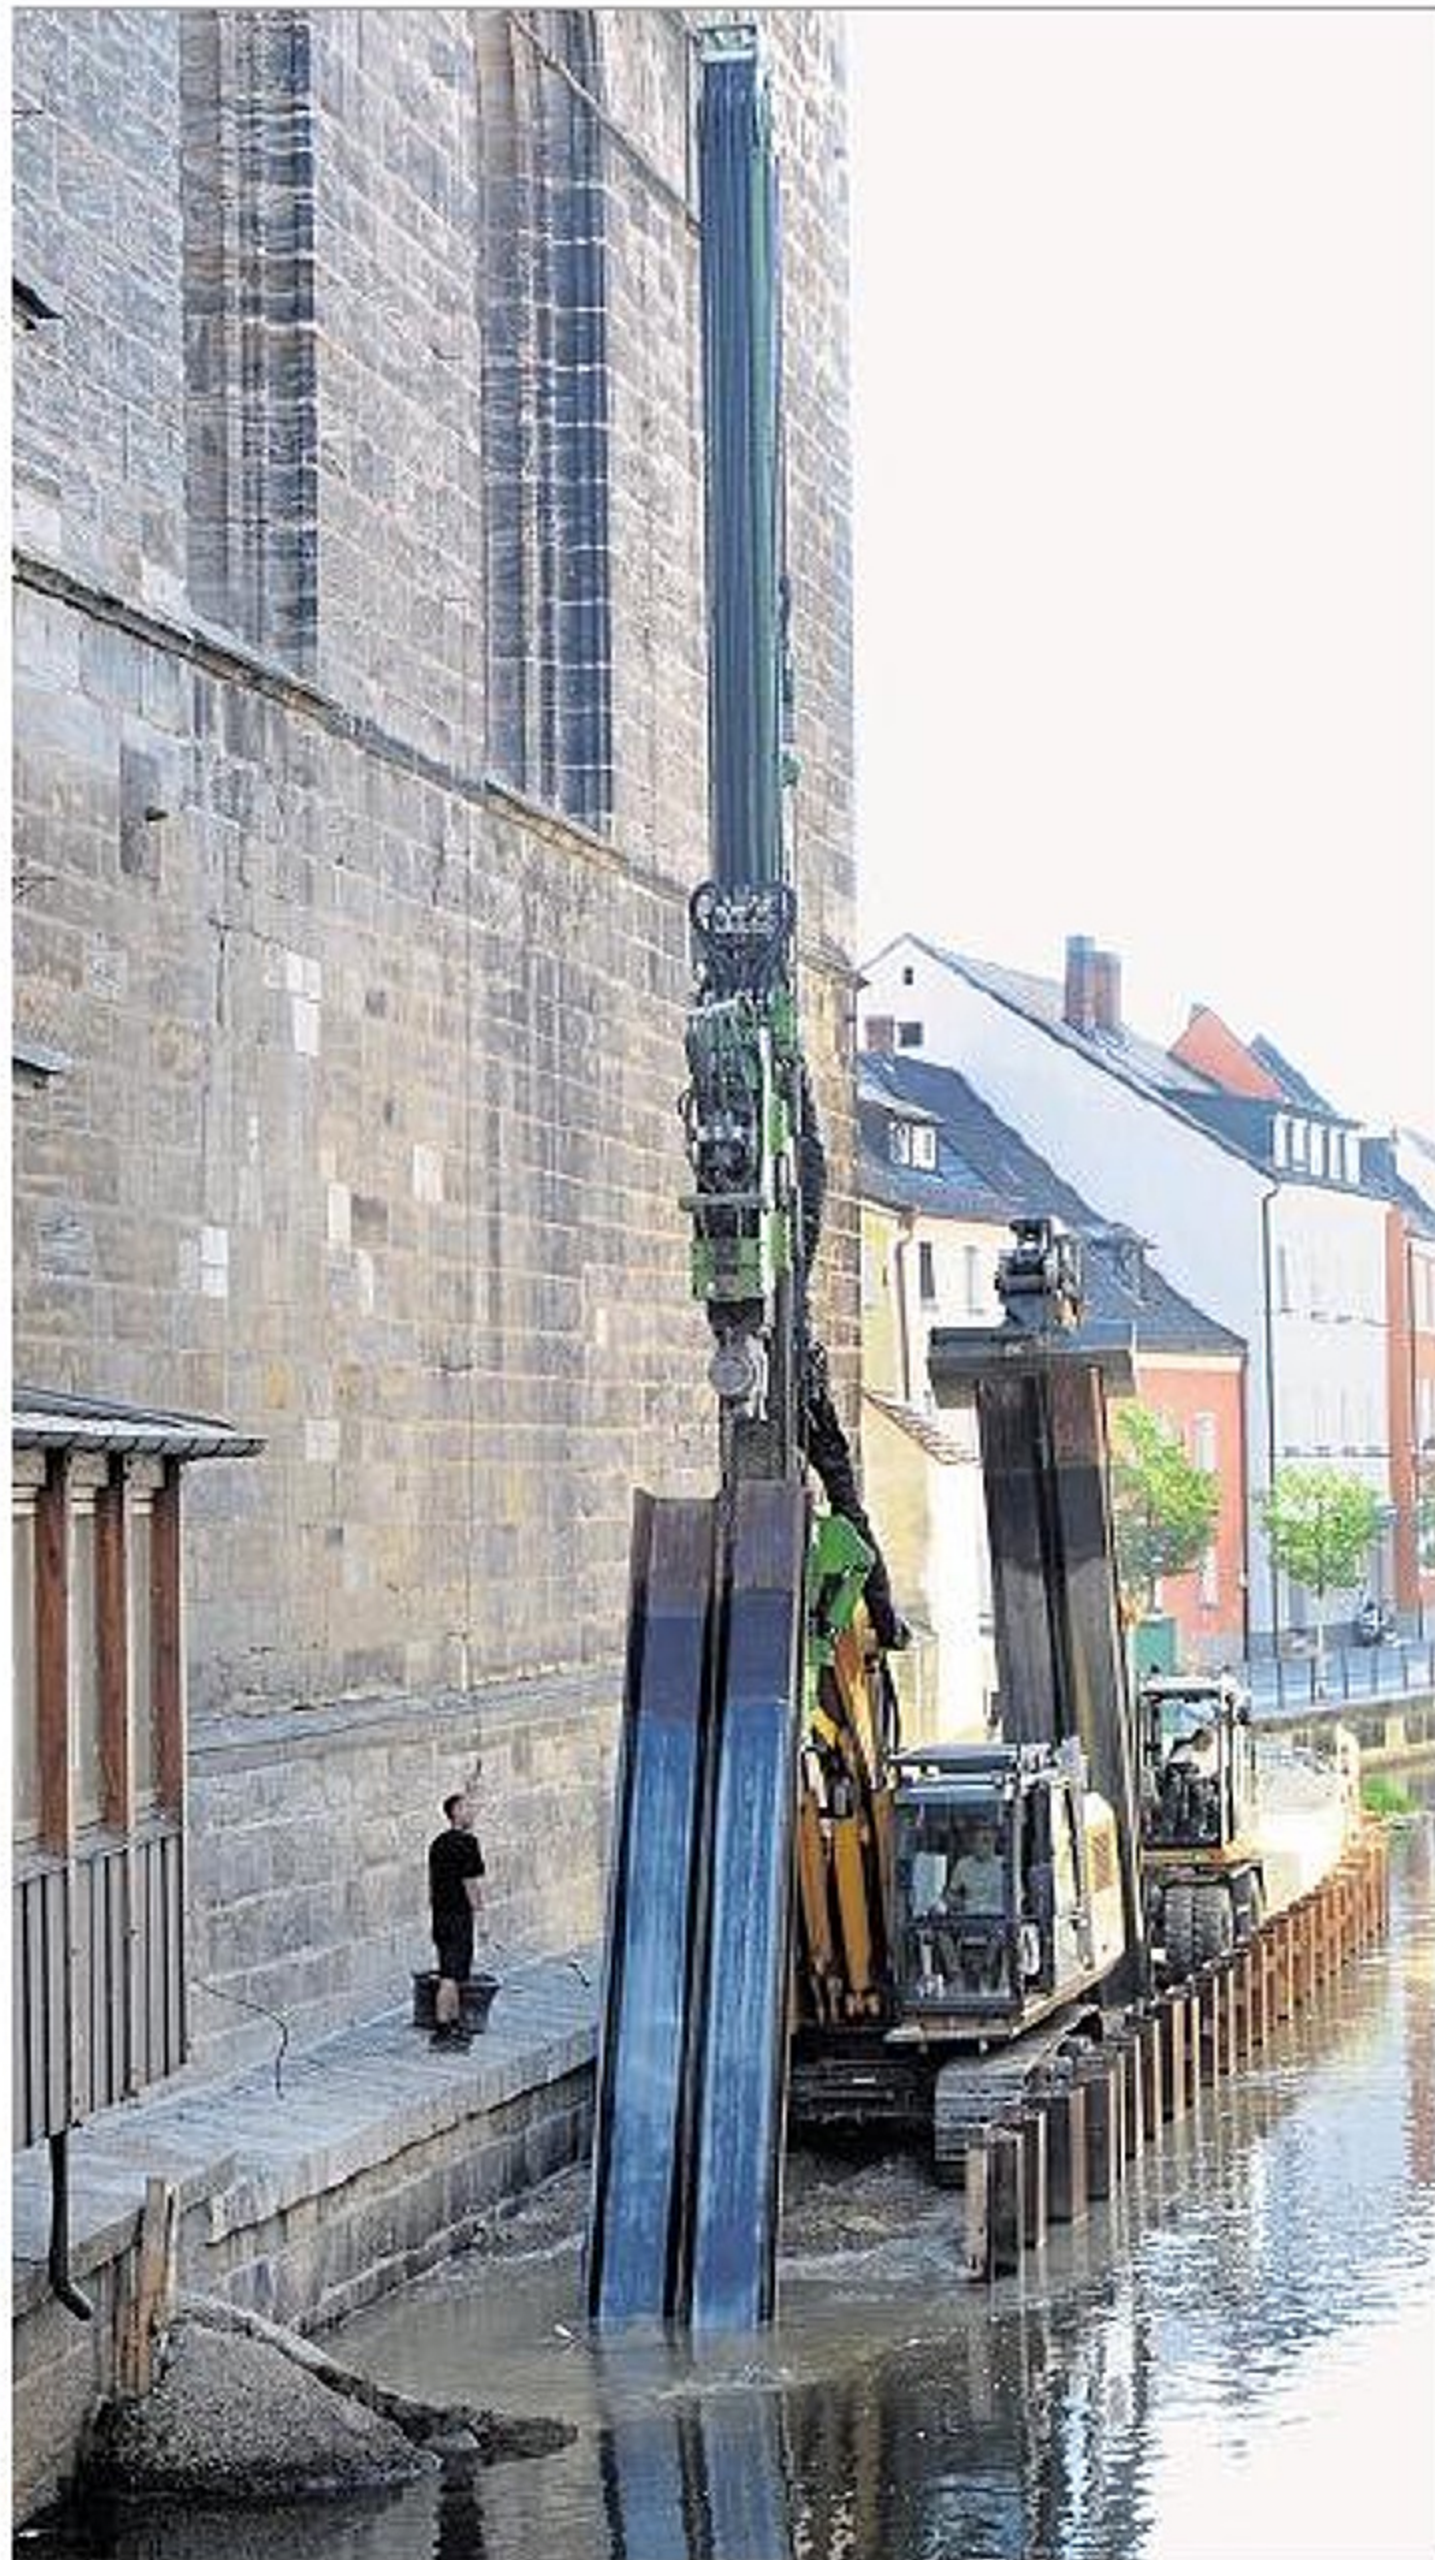
St. Martin teilt den Fluss nicht mehr. Ein 40-Tonnen-Spezialbagger war am Donnerstag damit beschäftigt, die Spundwände aus der Vils zu holen. Die Fundamentsanierung des Kirchturms ist abgeschlossen. Bilder: Huber (2)

In den kommenden Tagen wird nun diese Halbinsel zurückgebaut, nachdem auch der Auskolkungsschutz wieder funktionsfähig ist. Er verhindert, dass das Wasser direkt an die Fundamente geraten kann. Sobald die Spundwände aus Stahl entfernt sind, soll auch die Plattform aus Schotter abgebaggert werden. Als eine der letzten Maßnahmen ist geplant, Mitte bis Ende September den Steg wieder einzuhängen.
